NGHINH LƯƠNG ĐÌNH - NHỮNG THAY ĐỔI VỀ HÌNH DÁNG KIẾN TRÚC TRONG CÁC GIAI ĐOẠN LỊCH SỬ

LTS: Dự án tu bổ, phục hồi Nghinh Lương Đình được UBND tỉnh Thừa Thiên Huế phê duyệt tại Quyết định 2583/QĐ-UBND ngày 27/10/2016. Thời gian thực hiện dự án là 03 năm. Nội dung công việc được thực hiện trong dự án là thay thế, phục hồi hệ kết cấu gỗ; lan can; hệ mái; phục hồi phần sơn son toàn bộ công trình. Do Nghinh Lương Đình đã từng được tu sửa nhiều lần nên việc phục dựng hình ảnh của công trình này trong lịch sử là việc làm hết sức cần thiết nhằm xác định những chi tiết cần được nghiên cứu phục hồi khi trùng tu công trình.

NGHINH LUONG PAVILION – CHANGES IN ARCHITECTURAL SHAPE DURING PERIODS OF HISTORY

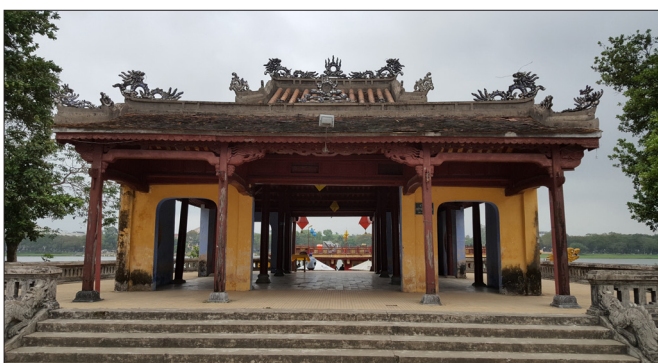
Hình 1: Nghinh Lương Đình nhìn từ Phu Văn Lâu vào trước thời điểm trùng tu, tháng 4/2017.

Nghinh Lương Đình trước thời điểm trùng tu tháng 4/2017 là công trình kiến trúc thuần gỗ 01 tầng 03 nóc mái (hình 1) bao gồm nhà chính ở giữa và 02 nhà võ cửa ở phía trước và phía sau. Bên hông công trình chính và nối giữa nhà chính với nhà võ cửa là hệ thống tường bao trở lối đi rộng: phía trước và sau là 03 lối đi nằm giữa 03 gian (mỗi

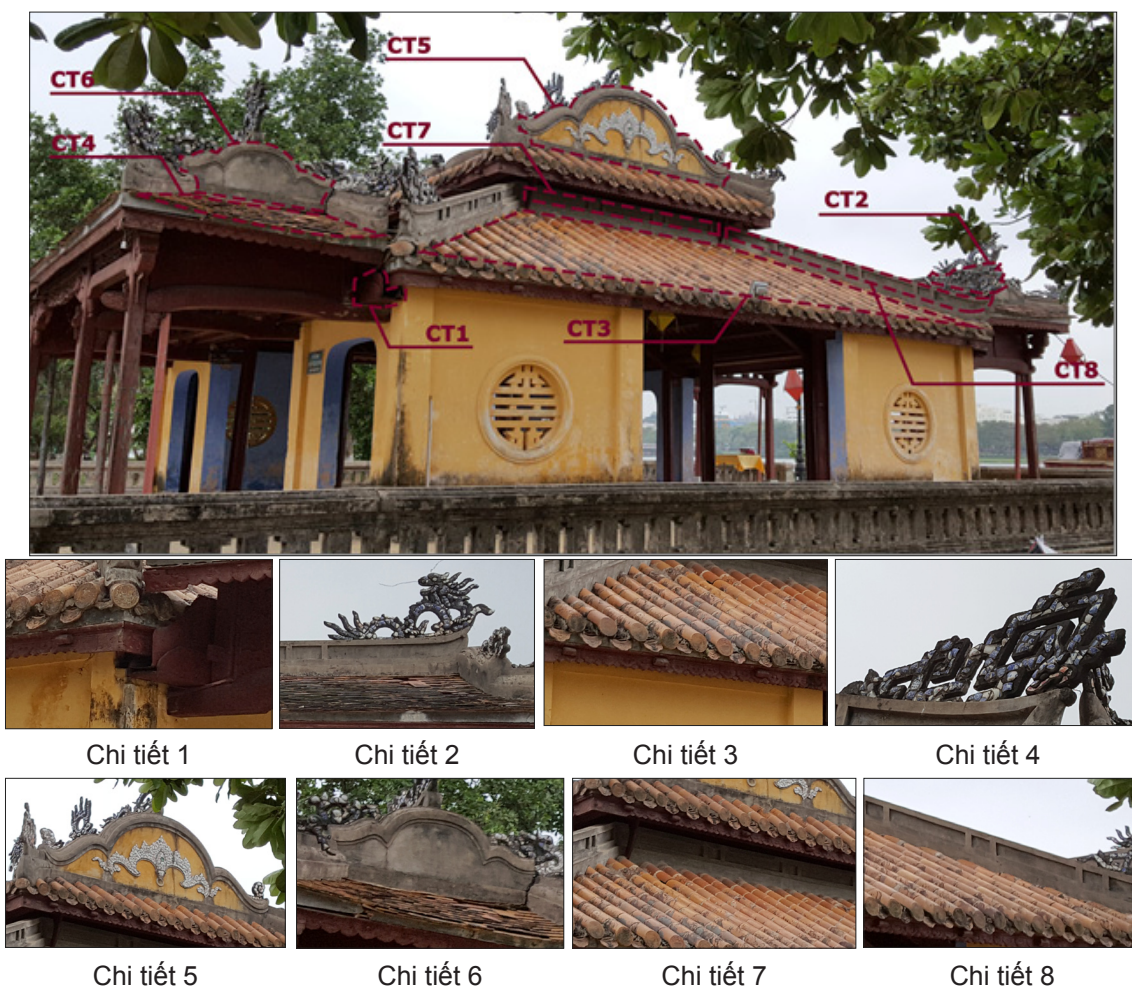
Hình 2: Vài chi tiết chính cần lưu ý trên ảnh hiện trạng Nghinh Lương Đình năm 2017.

Nghinh Lương Đình có tổng cộng 16 mặt mái: công trình chính có 8 mặt mái (4 mặt mái thượng, 4 mặt mái hạ), hai nhà võ cửa có 4 mặt mái cho mỗi công trình. Tại vị trí ghép nối giữa hai nhà, mái nhà võ cửa cao hơn mái nhà chính khoảng 40cm nên đầu chi tiết trang trí góc quyết nhà võ cửa đâm vào một phần đầu chi tiết trang trí góc quyết nhà chính. Cấu tạo máng xối hiện nay đưa nước chảy trực tiếp xuống nền công trình không qua hệ thống thoát nước mái (chi tiết 1, hình 2).

Tổng cộng trên toàn mái có tất cả 31 con giống các loại, đều được khám sành sứ nhưng nét khám rất sơ sài (hình 1, 2). Đặc biệt lưu ý là con giống ở góc quyết mái hạ nhà chính có hình kỷ hà (chi tiết 2, hình 2).

Chi tiết 1: Máng xối giữa nhà chính và nhà võ cưa; Chi tiết 5: Mặt tường đốc khánh nhà chính;
 Chi tiết 2: Con giống bờ quyết mái hạ; Chi tiết 6: Mặt tường đốc khánh nhà võ cưa;
 Chi tiết 3: Ngói mái nhà chính; Chi tiết 7: Ô hộc trang trí tường cổ diêm;
 Chi tiết 4: Ngói mái nhà võ cưa; Chi tiết 8: Ô hộc trang trí bờ quyết.

- Mái nhà chính gồm hai tầng mái được lợp bằng ngói ống hoàng lưu ly, khóa đầu mỗi lối ngói bằng một viên ngói câu đầu hoặc trích thủy (chi tiết 3, hình 2).

- Mái hai nhà võ cưa được lợp bằng ngói liệt hoàng lưu ly (chi tiết 4, hình 2). Mặt dưới tất cả các mái đều được lót bằng ngói chiếu men vàng.

tường đốc khánh nhà chính được khảm hoa văn hình con dơi chúc ngược ngậm đồng tiền theo thức *phúc đáo nhĩn tiền*, biểu đạt nguyện ước cho điều phúc đang tới trước mắt (chi tiết 5, hình 2), nhưng các mảnh sứ ghép rất đơn điệu về màu sắc, đa phần là màu trắng pha lẫn hoa văn màu hồng mận; còn trên mặt tường của 4 đốc khánh nhà võ của để trơn và được đánh màu xi măng tạo bóng cho bề mặt (chi tiết 6, hình 2).

Các ô học của Nghinh Lương Đình đều được gắn đắp bằng vữa xi măng, không có hoa văn họa tiết. Tường cổ diêm được xây thụt vào bên trong mái, sát với khu vực cột cái và được chia thành nhiều ô học nhỏ (chi tiết 7, hình 2), còn bờ quyết của mái hạ nhà chính được xây cao lên và cũng chia làm 7 ô học, gồm 3 ô nhỏ, 4 ô dài (chi tiết 8, hình 2).

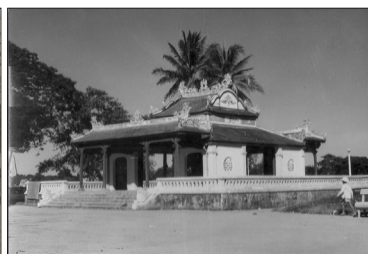
Hình 3: Một vài hình ảnh của Nghinh Lương Đình trong các giai đoạn lịch sử.

Trong quá trình nghiên cứu về Nghinh Lương Đình, nhiều tư liệu ảnh đã được chúng tôi tìm thấy. Trong hình 3 là một vài hình ảnh biến đổi của Nghinh Lương

Đình qua các giai đoạn lịch sử, từ thời Thành Thái - Duy Tân đến thời điểm gần nhất là Nghinh Lương Đình năm 2017. Trong khuôn khổ của bài viết này, chúng tôi sẽ chỉ phân tích những tư liệu ảnh chính, làm nổi bật các chi tiết của Nghinh Lương Đình trong khung thời gian từ thời Thành Thái - Duy Tân đến thời Bảo Đại và so sánh chúng với hình ảnh Nghinh Lương Đình tại thời điểm năm 2017, trước khi công trình được trùng tu.

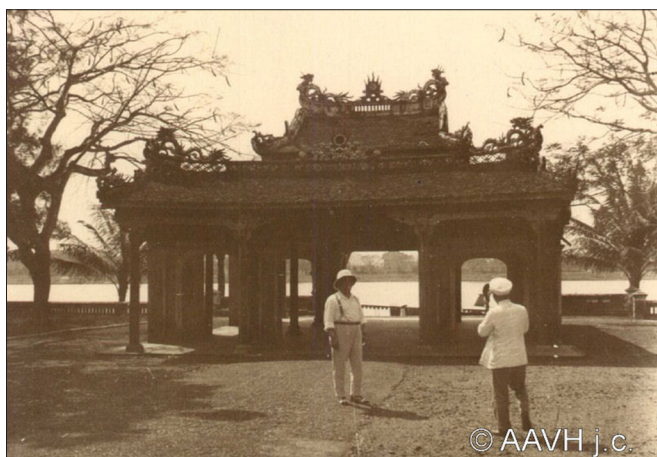
Hình 5 là bức ảnh tư liệu chụp Nghinh Lương Đình giai đoạn Khải Định từ hướng Phu Văn Lâu. Ở bức ảnh này, hình ảnh Nghinh Lương Đình được tiếp cận ở vị trí rất gần, cho thấy nền công trình chỉ cao hơn nền ngoài sân một đoạn gờ,

Hình 5: Nghinh Lương Đình giai đoạn Khai Định.

3 cạnh của hình tam giác đều. Dưới đám mây là bờ nóc được trở thủng 11 lỗ hình chữ nhật. Bờ nóc được chia thành 5 đoạn, 2 đầu chân rồng là 2 ô hộc được khảm sành sứ, kế đến là 2 ô hình chữ nhật cũng được khảm sành sứ, nối tiếp là 2 trụ được xây bằng gạch và ô trở 11 lỗ thủng nhỏ hình chữ nhật, bên trên có mặt trời, được đặt ở chính giữa.

- Bờ nóc mái nhà vỏ cua được trang trí chủ đề *lưỡng long triều nguyệt*. Các ô hộc bờ nóc cũng có dấu tích hoa văn được đắp nổi. Phần thẳng dưới thân 2 con rồng đến đuôi rồng được trở ô thoáng hình chữ nhật trang trí nối tiếp 4 bông hoa cánh rộng trong lòng mỗi ô. Điểm đặc biệt nữa là tạo hình ở giữa thân rồng, và dưới đầu rồng được uốn lên tạo ra lỗ tiết diện tròn bên trong có thêm chi tiết hoa văn uốn mềm mại rất duyên dáng và tinh xảo. Ở nhà chính, đuôi bờ chảy mái thượng là chi tiết đầu cù, đuôi bờ quyết mái là chi tiết giao hóa; ở nhà vỏ cua, chỉ nhận thấy chi tiết đầu cù ở bờ chảy. Chi tiết bờ quyết không nhìn rõ.

- Công trình có tường bao hình thức như hiện nay. Ở tường hai đầu hồi thấy có gờ tường được đặt ở cao độ gần bằng đỉnh cửa; giữa các lối đi đều được xây gờ nổi và viền tròn góc.

- Ở dưới chân cột, hàng cột hiên được đặt trên viên đá tảng tiết diện vuông, hình thức như viên đá tảng hiện nay, bên dưới cột chính là viên đá tảng tiết diện tròn.

không rõ là vữa hay gạch, nhưng chiều cao đoạn gờ rất thấp. Từ bức ảnh, có thể thấy được một số chi tiết sau:

- Mái nhà chính và mái nhà vỏ cua được lợp ngói liệt; nóc mái nhà chính được trang trí 2 con rồng châu theo thức *lưỡng long triều nhật*. Ở chính giữa bờ nóc, biểu tượng mặt trời được đặt trên khối mây hình tam giác trở đều 3 lỗ thủng hình tròn, bố trí ở

nhất chính là giai đoạn Khải Định (1916-1924). Vì vậy, các chi tiết nhìn thấy rõ qua ảnh tư liệu thời kỳ Khải Định như đã được phân tích từ hai ảnh tư liệu (hình 5, 6) là những chi tiết cần được nghiên cứu phục hồi khi trùng tu công trình.

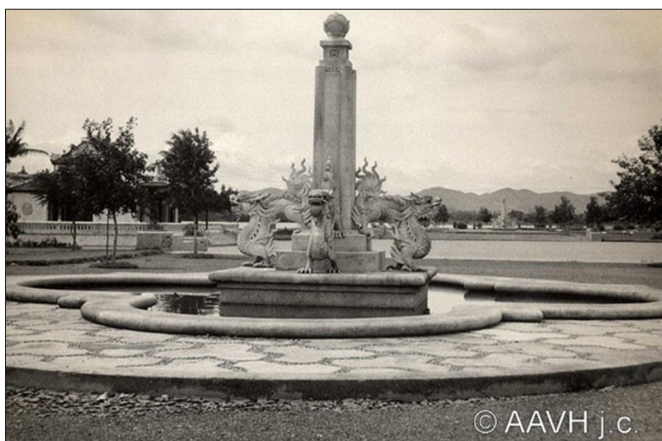
Năm 1936, có một bức ảnh chụp Nghinh Lương Đình từ đài phun nước (hình 7, ảnh tư liệu Phòng NCKH, Trung tâm BTDT CĐ Huế). Từ bức ảnh, có thể khẳng định Nghinh Lương Đình đã được đặt ở cao độ hiện nay, tức là nền công trình

Hình 7: Một góc Nghinh Lương Đình nhìn từ đài phun nước năm 1936.

đã được tôn lên vị trí cao hơn, không nằm ở ngay sát nền sân như bức ảnh chụp công trình vào giai đoạn Khải Định. Ảnh chụp cho thấy công trình còn khá mới, dường như vừa được trùng tu.

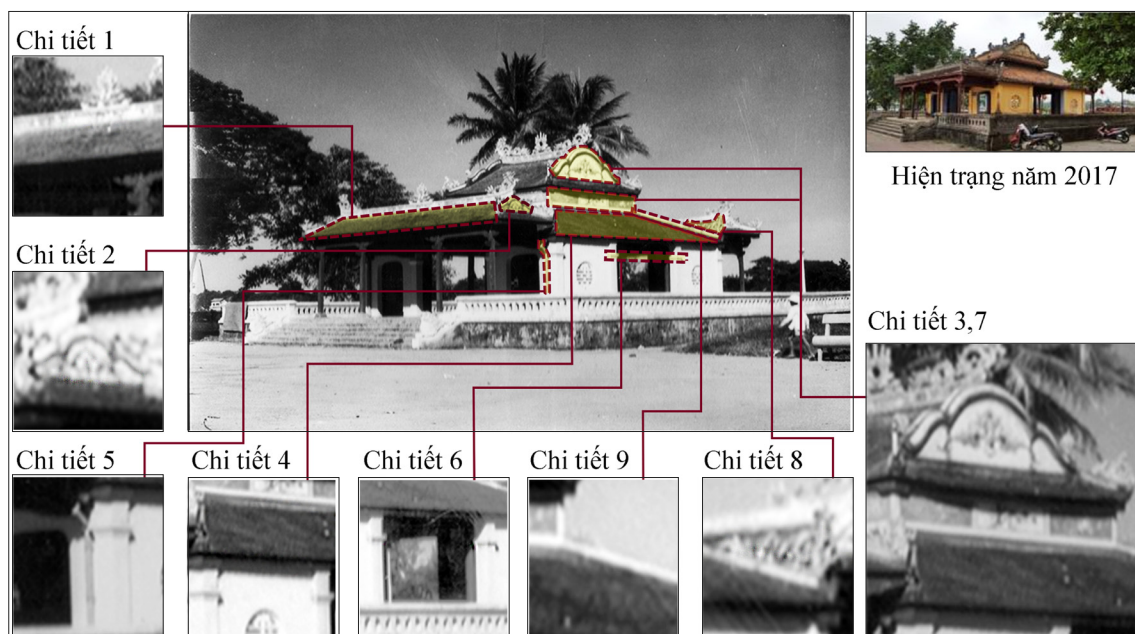
BTĐTCD Huế). Từ bức ảnh, những thông tin ghi nhận được đã cho thấy nhiều chi tiết ở mặt ngoài công trình hoàn toàn khác Nghinh Lương Đình giai đoạn Khải Định.

Bức ảnh rõ nhất về Nghinh Lương Đình trong giai đoạn Bảo Đại là bức ảnh ở hình 8 (ảnh tư liệu Ban Tư vấn Bảo tồn Di tích Huế - Trung tâm

Hình 8: Những chi tiết trang trí Nghinh Lương Đình giai đoạn Bảo Đại khác với những trang trí thời Khải Định.

- Mái nhà võ cửa và mái nhà chính vẫn được lợp bằng ngói liệt nhưng không còn thấy có viên ngói mặt nạ ở mái nhà võ cửa như bức ảnh giai đoạn Khải Định (chi tiết 1, 4).

- Hai đầu đốc khánh của mái nhà chính được khảm sành sứ chủ đề *phúc đào nhân tiên* (chi tiết 2, 3), nhưng khác với ảnh tư liệu thời Khải Định (ảnh 6).

- Các góc tường được bố trí thêm 2 ống thu nước mái (chi tiết 5).
- Bờ quyết mái hạ nhà chính là chi tiết rỗng, không phải chi tiết hoa văn kỹ hà (chi tiết 8, hình 8 và chi tiết 2, hình 2).

- Tường cổ diềm mái nhà chính được xây cao, sát ra mép ngoài chái mái thượng, chia đều làm 3 ô và đều được khảm sành sứ, ở giữa là màu sáng, hai bên là màu tối, hoàn toàn khác về màu sắc và chia ô như thời Khải Định (chi tiết 7, hình 8 và chi tiết 11, hình 6).

- Dọc theo bờ quyết mái hạ nhà chính chỉ là hàng gạch xây chặn ngói đắp phào chỉ, chứ không được xây cao lên và chia thành các ô học như hiện trạng Nghinh Lương Đình năm 2017 (chi tiết 9).

- Ở bốn góc tường và các ô cửa đi chính (nằm ở gian giữa), các bức tường đều được xây bổ trụ tạo khối. Ngang với mép trên của cửa ra vào gian phụ, các trụ giả được đắp thêm phào chỉ nhưng phần phào chỉ không được đắp dọc xuống dưới trụ giả để tạo thành ô học như bức ảnh thời Khải Định (chi tiết 6). Các lối đi không được đắp phào chỉ và không có hoa văn ở đỉnh vòm. Màu sắc trên toàn tường đều cùng một màu sáng, không có gam nào màu tối.

- Bờ nóc mái không còn các ô hoa văn thủng như phân tích ở bức ảnh thời Khải Định.
- Các tường bờ quyết không thấy dấu vết của khảm sành sứ.
