# Application of the Advanced 2D Multi-electrode Electrical Exploration Method to Survey the Current Condition and Contribute to Assessing Stability of Dykes

**Abstract:** One of the important issues to assess the stability of dykes is to survey and assess their current condition. This article introduces some new results obtained from applying Advanced 2D Multi-electrode Electrical Exploration method to survey the current condition of Red River dyke in Hanoi, Cau River and Thai Binh River in Bac Ninh province. Comparing survey results between Advanced 2D Multi-electrode Electrical Exploration method and drilling method show that layering results match each other. However, drilling and sampling method is very difficult to identify objects that cause instability in body and foundation of dyke (seepage caused by sand lens, mud pit inside dyke's foundation...), while these objects can be identified by the Advanced 2D Multi-electrode Electrical Exploration method. Therefore, instead of traditional surveying method, it is possible to apply the Advanced 2D Multi-electrode Electrical Exploration method to survey the current condition and contribute to assessing the stability of dyke secti

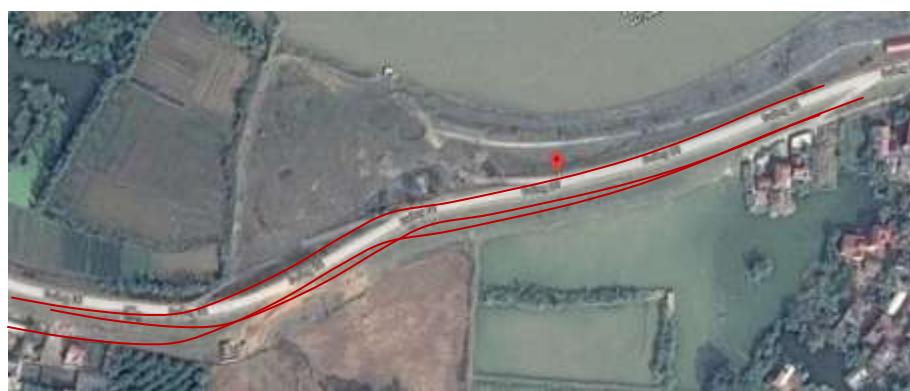
Hình 1. Sơ đồ tuyến khảo sát đoạn K30+000 - K30+400 đê hữu Cầu - Yên Phong - Bắc Ninh.

\_\_\_\_\_ Tuyến đo điện: 3 tuyến đo MC đối xứng và 2 tuyến đo MC lưỡng cực rìa đê

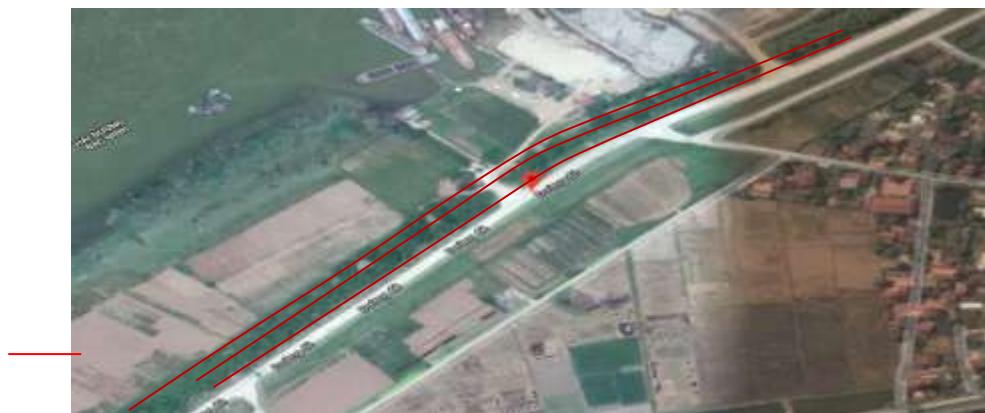
Hình 2. Sơ đồ tuyến khảo sát đoạn K2+000 - K2+400 đê hữu Thái Bình.

\_\_\_\_\_ Tuyến đo điện: 3 tuyến đo MC đối xứng và 2 tuyến đo MC lưỡng cực
