ẢNH HƯỞNG CỦA VIỆC SUY GIẢM TIẾT DIỆN CÁP TREO ĐẾN NỘI LỰC VÀ BIẾN DẠNG CỦA CẦU DÂY VĂNG 3 NHỊP DƯỚI TÁC DỤNG CỦA HOẠT TẢI XE HL-93

Võ Đình Mùi⁽¹⁾, Nguyễn Đặng Minh Nguyên⁽¹⁾,
Hồ Thu Hiền⁽¹⁾, Nguyễn Danh Thắng⁽¹⁾

⁽¹⁾ Trường Đại học Bách Khoa (VNU-HCM)

THE EFFECT OF THE LOSS OF HANGER'S AREA ON INTERNAL FORCE AND DEFORMATION OF THREE-SPAN CABLE-STAYED BRIDGE UNDER HL-93 LOADING

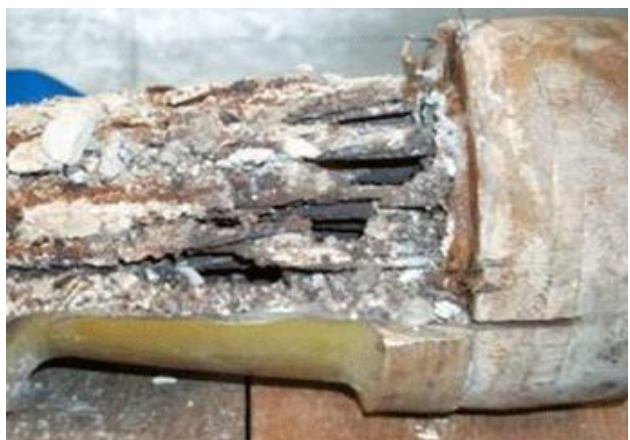
- Các tác động hoá học làm ăn mòn cáp treo cầu dây văng (hình 1) là một trong những nguyên nhân gây ra hư hỏng hàng đầu cho cầu treo vì điều kiện xây dựng đặc thù của loại cầu vượt nhịp lớn này thông thường là ở gần biển hoặc các con sông lớn nơi có nồng độ muối và độ ẩm không khí cao. Các tác động này gồm: (1) Sự ăn mòn hoá học xảy ra từ bên ngoài do các lớp bảo vệ bị hư hỏng tạo điều kiện cho muối và nước xâm nhập vào (tỷ lệ ăn mòn của dây văng tăng lên rất cao khi độ ẩm môi trường xung quanh lớn) (hình 2); (2) Sự ăn mòn xảy ra từ bên trong bó cáp do các khuyết tật của vữa ống gen để lại các lỗ rỗng. (Dưới điều kiện nhiệt độ thích hợp, hơi nước trong các lỗ rỗng sẽ ngưng tụ và tiếp xúc trực tiếp với cáp dây văng và gây ăn mòn. Dạng ăn mòn này thường khó phát hiện do không có các dấu hiệu cụ thể bên ngoài. Theo thời gian, sự hư hại sẽ lớn dần và thậm chí có thể dẫn đến đứt cáp nếu không phát hiện và sửa chữa kịp thời).

Hình 1. Hư hỏng dây văng do ăn mòn

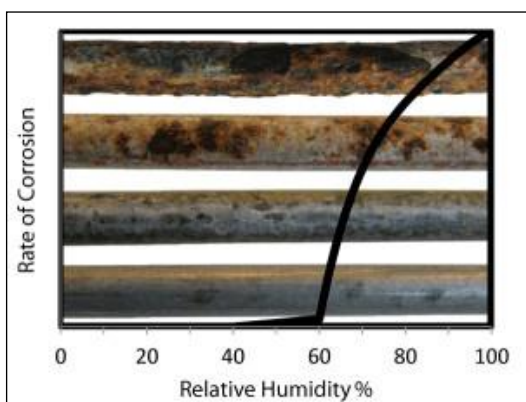
Hình 2. Tác dụng của độ ẩm đến ăn mòn cốt thép

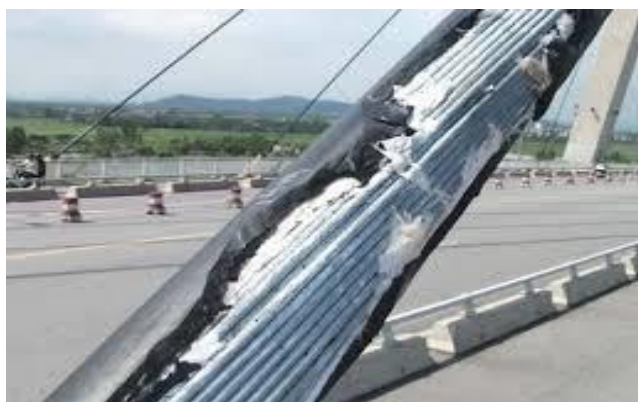
- Các tác động cơ học như va chạm của các phương tiện lưu thông trên cầu hay dưới cầu (hình 3). Các hư hỏng do nguyên nhân này thường mang tính ngẫu nhiên làm cho ứng suất trong dây văng tăng đột ngột vượt quá giá trị cho phép gây đứt cáp.

Hình 3. Hư hỏng dây văng do va chạm tàu ở cầu Bình (Hải Phòng)

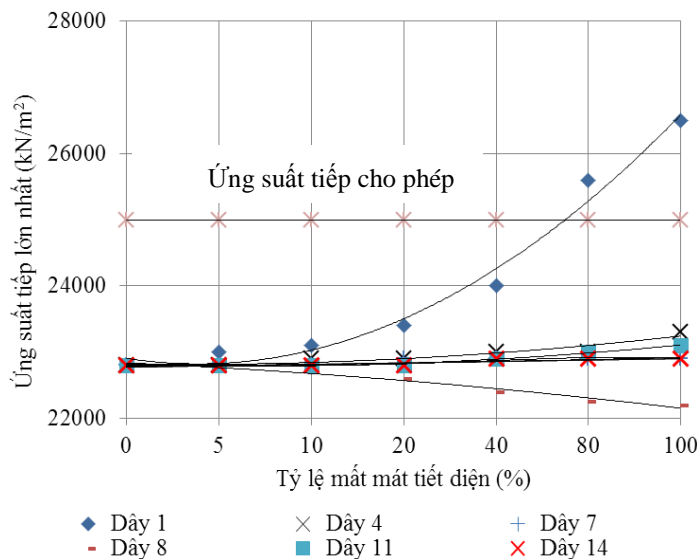
cáp dây văng bị hư hỏng sẽ không gây ảnh hưởng đáng kể lên ứng suất tiếp lẫn chuyển vị của dầm cầu, ngoại trừ cáp dây cáp ngoài cùng của cầu (dây 1) bị mất mát tiết diện (hình 8 và hình 9). Do đó cần phải chú ý đặc biệt đến cáp dây cáp ngoài cùng trong quá trình thiết kế lẫn khai thác.

Hình 8. Quan hệ giữa ứng suất tiếp lớn nhất trong bê tông dầm chính và mất mát diện tích của các cặp cáp treo

- Trường hợp mất mát tiết diện nguy hiểm nhất là đối với các dây gần mô (dây 1, 2). Sự gia tăng ứng suất và chuyển vị ở các dây này tăng nhanh, đột biến và có thể dẫn đến sập cầu. Các dây còn lại mặc dù có thay đổi nhưng không đáng kể.

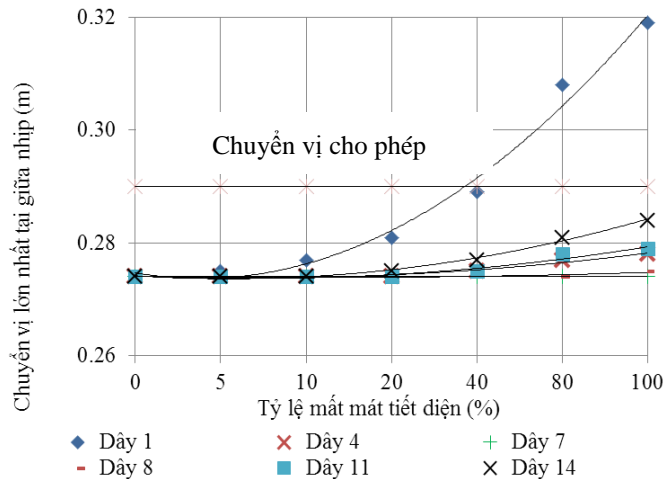
Hình 9. Quan hệ giữa chuyển vị lớn nhất của dầm chính cầu và mất mát diện tích của các cặp cáp treo

- Sự ăn mòn cáp dây văng diễn ra từ từ và ở giai đoạn đầu thường có rất ít biểu hiện ra bên ngoài để nhận biết do nội lực và chuyển vị của cầu thay đổi rất ít. Khi sự ăn mòn đạt đến trường hợp tiết diện cáp dây văng mất khoảng 40% thì nội lực và chuyển vị của cầu thay đổi nhanh hơn, các ảnh hưởng đến kết cấu rõ rệt hơn. Do đó, khi phát hiện hư hỏng, dây văng cần nhanh chóng được sửa chữa để tránh gây ra các ảnh hưởng nặng nề đến kết cấu chung của cầu.
