HIỆN T- ẠNG SẠT LỞ BỜ SÔNG CÁC TỈNH MIỀN NAM - THỰC TRẠNG, NGUYÊN NHÂN VÀ GIẢI PHÁP GIẢM NHẸ THIỆT HẠI

Riverbank sliding in the the southern provinces of Vietnam the existing, the causes and the solutions to reduce damage

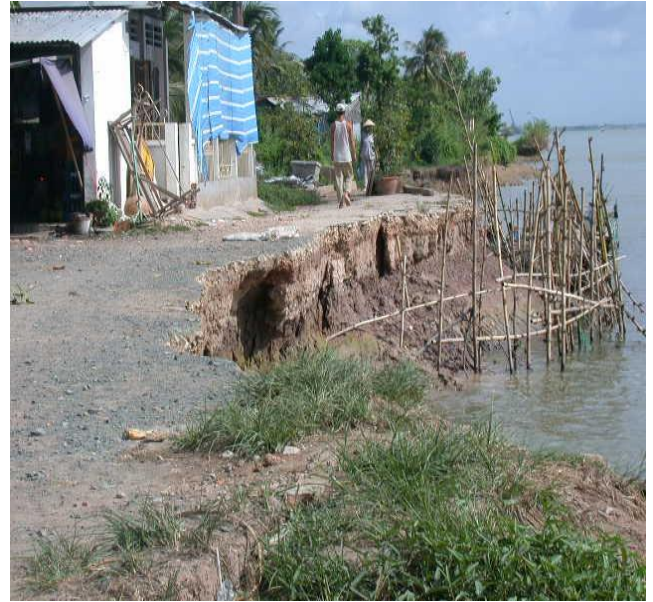
Hình ảnh sạt lở tại khu vực Sa Đéc – Đồng Tháp

- Khu vực sạt lở bờ sông Tiền đoạn từ Sa Đéc, Mỹ Thuận tới Vĩnh Long;

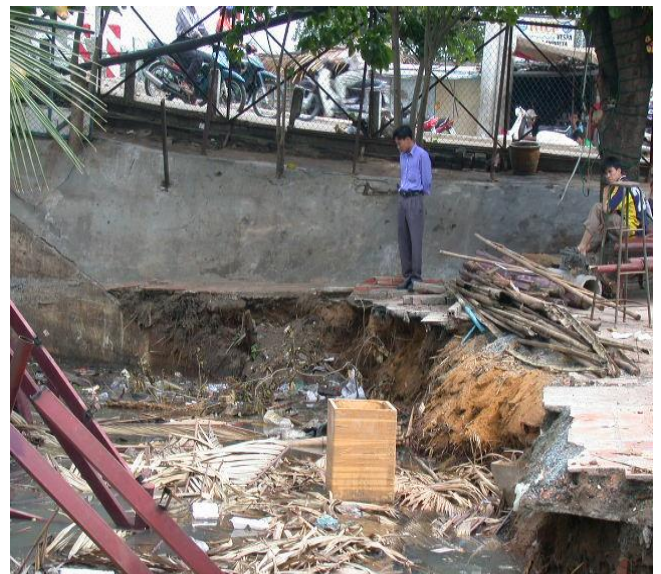
Hình ảnh sạt lở tại bán đảo Bình Quới Thanh Đa – Sông Sài Gòn Đồng Nai

- Khu vực sạt lở bờ sông Sài Gòn - Đồng Nai đoạn bán đảo Bình Quới - Thanh Đa;

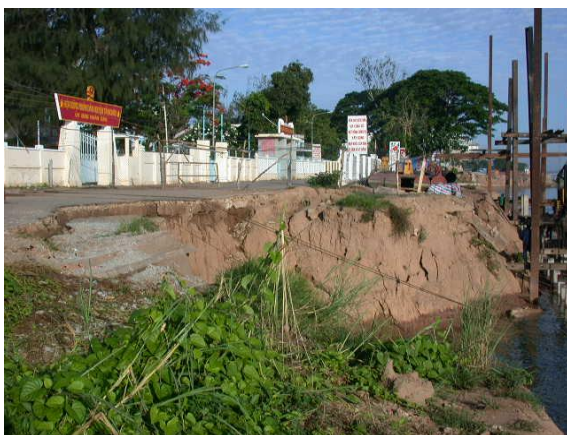
Hình ảnh sạt lở tại khu vực thị trấn Tân Châu -An Giang

- Khu vực sạt lở bờ sông Tiền đoạn chảy qua thị trấn Tân Châu - Hồng Ngự;

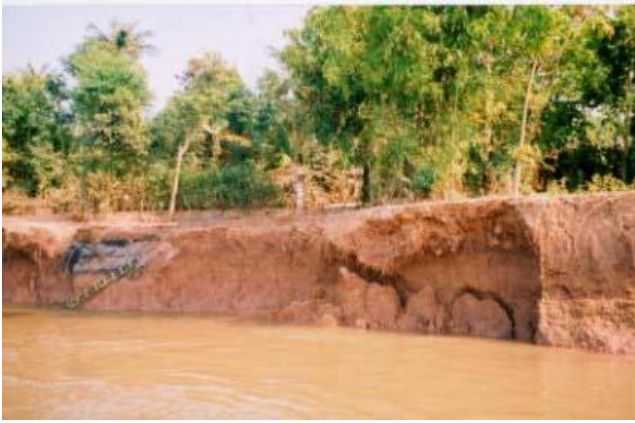
Hình ảnh sạt lở trên sông Vàm Nao

- Khu vực sạt lở bờ trên sông Vàm Nao;

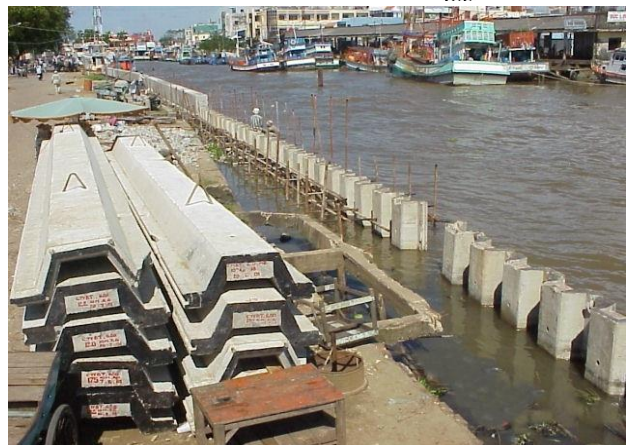
Giải pháp bảo vệ bê bằng cọc bê tông ứng suất trước
