Nghiên cứu các hình thái khuyết tật trong mối hàn ma sát chữ T tấm hợp kim nhôm 5083

Research of defect morphologies in friction stir welded AA5083 T-joints

Trần Minh Khang¹, Trần Hưng Trà², Phan Thanh Nhàn³

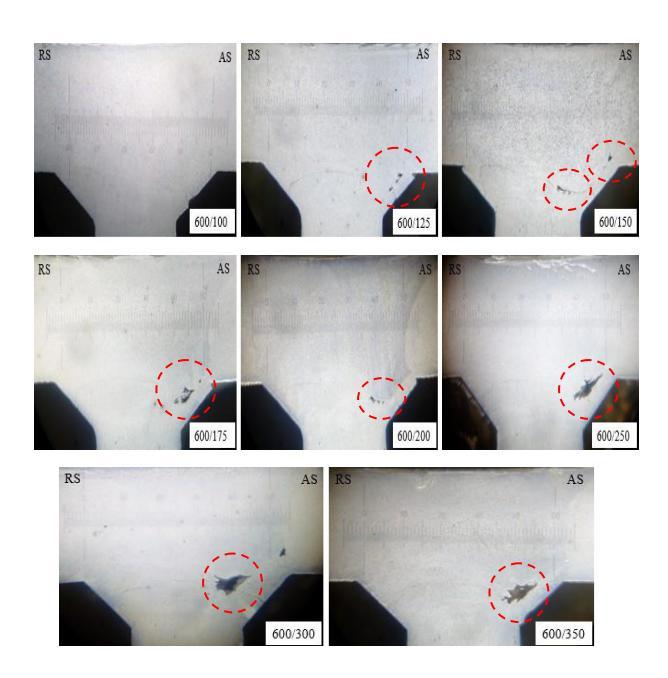
Hình 5 : Mặt cắt ngang ở các chế độ hàn
Dễ dàng nhìn thấy mẫu ở chế độ hàn
600/100 (vòng/mm), bề mặt cắt ngang của
mối hàn rất tốt, không có lỗ hổng.

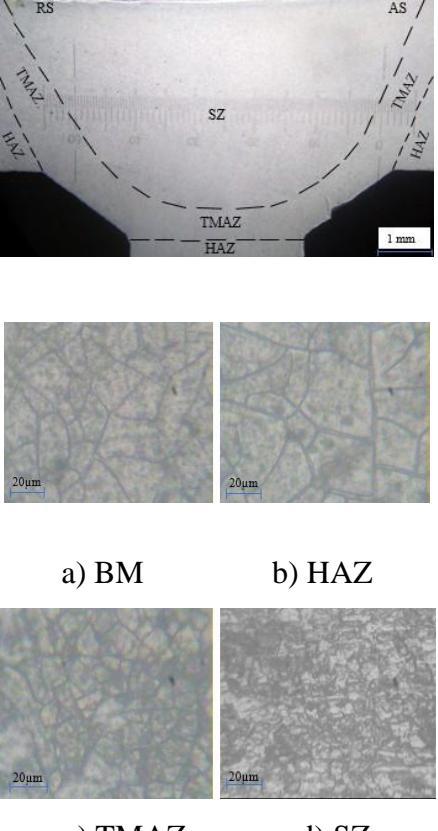
c) TMAZ d) SZ Hình 6: Cấu trúc ở chế độ 600/100 (vòng/mm)

Quan sát cấu trúc tế vi ở vùng khuấy (SZ) ta thấy kích thước hạt khoảng từ $4\div 8 \ \mu m$ và đều hơn rất nhiều so với vật liệu nền. Vùng ảnh cơ hưởng nhiệt (TMAZ) có kích thước hạt trung bình khoảng $15\div 20 \ \mu m$. Vùng ảnh hưởng nhiệt (HAZ) có kích thước hạt lớn hơn vật liệu nền, kích thước hạt khoảng từ $15\div 45$ μm . Vật liệu nền (BM) có kích thước hạt không đều khoảng từ $10\div 35 \ \mu m$.

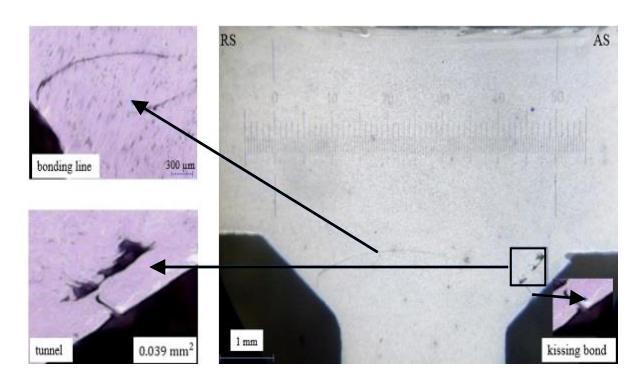
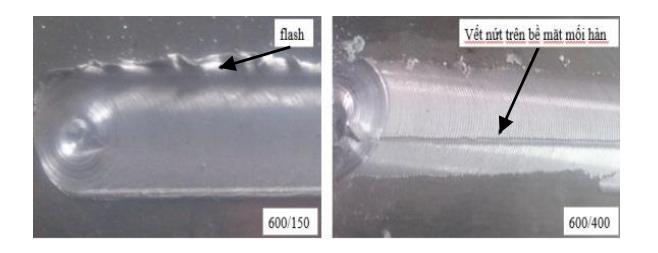
Hình 7 : Các hình thái khuyết tật của mối hàn

Tunnel defects luôn xuất hiện ở góc AS của mối hàn, làm giảm đáng kể diện tích bề mặt cắt ngang của mối hàn.

Bonding line có xu hướng trôi về vùng SZ, thể hiện bằng đường cong nối liền những oxit nhôm tồn tại bên trong mối hàn.

Kết quả cho thấy không có kissing bond defects nào tồn tại ở 2 bên phần cánh mà hình thành ở góc AS của mối hàn chữ T. .

Chế độ hàn 600/150 (vòng/mm) bề mặt xuất hiện quá nhiều flash. Đó là ribbon flash defects sẽ làm giảm lượng vật liệu trong vùng hàn.

Chế độ hàn 600/400 (vòng/mm) xuất hiện vết nứt trên bề mặt của mối hàn. Đây là surface lack of fill defects.

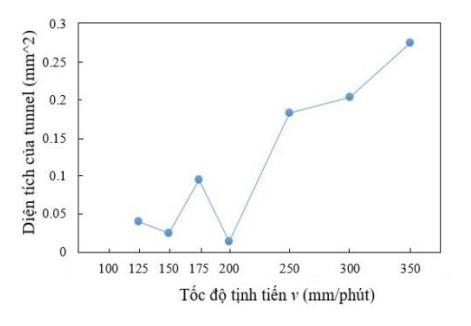
Hình 8 : Ảnh hưởng của tốc độ tịnh tiến vđến diện tích của tunnel defects

Từ 2 hình trên, ta thấy rằng khi tốc độ tịnh tiến v tăng lên thì diện tích tunnel defects và chiều dài bonding line tăng lên đáng kể.

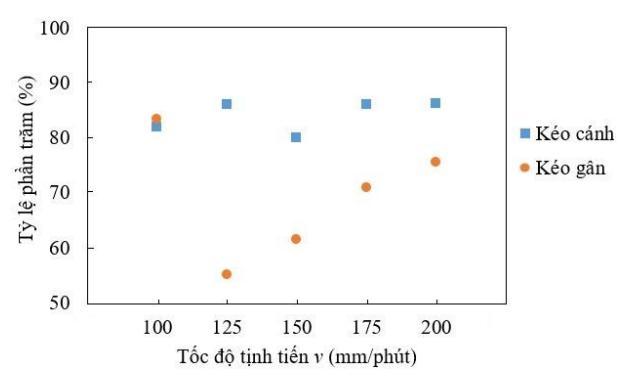
Hình 10 : Tỷ lệ phần trăm ứng suất của mối hàn so với vật liệu nền

Với 3 tốc độ tịnh tiến v = 125, 175, 200 (mm/phút) đều đạt 86% so với ứng suất kéo của vật liệu nền.

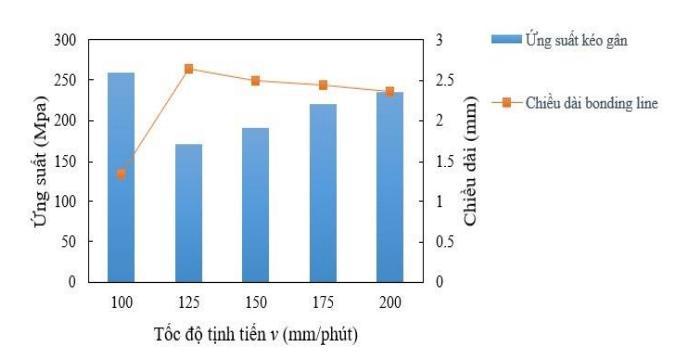
Chiều dài bonding line tỉ lệ nghịch với ứng suất kéo gân. Chính vì điều đó, muốn tăng cơ tính của độ bền kéo gân cần loại bỏ bonding line defects bằng cách giảm tốc độ tịnh tiến.

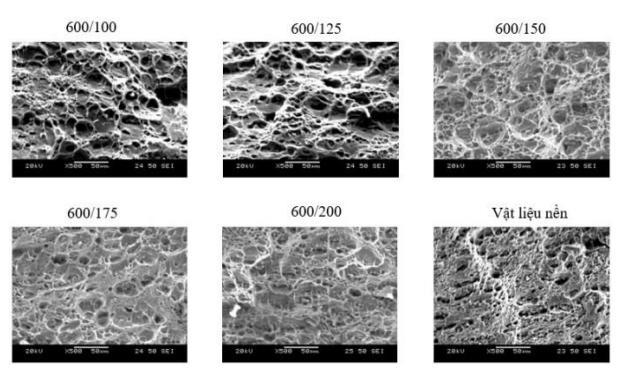
Hình 12: Ảnh SEM bề mặt đứt gãy phần cánh ở các chế độ hàn khác nhau

Các lúm đồng tiền (dimples) to và sâu (hình 12), cho thấy rằng sự tạo mầm và sự kết tinh không có sự khác biệt. Điều này chỉ ra rằng yếu tố chính ảnh hưởng đến các cơ tính kéo cánh không phải do tunnel defects và bonding line defects mà do kích thước hạt ở vùng HAZ thô và to hơn các vùng khác.

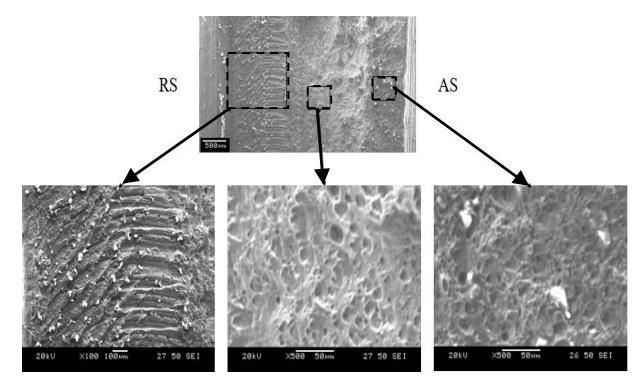
Hình 13 : Ảnh SEM của bề mặt phá hủy ở chế độ hàn 600/125 (vòng/mm)

Trong AS nó chứa lúm đồng tiền (dimples) nhỏ và cạn, chứng tỏ ở vị trí này dòng vật liệu không được trộn đều vào nhau vì xuất hiện kissing bond defects.

Quan sát khu vực trung tâm ta thấy lúm đồng tiền (dimples) to và sâu, thể hiện đặc tính biến dạng dẻo khá rõ ở vùng này.

Trong RS do đã xảy ra quá trình sự liên kết kim loại mạnh mẽ, nhưng bị trộn lẫn các oxit nhôm và nhiệt độ chưa đủ để làm dẻo kim loại nên bề mặt bị sần sùi trầy xước nên vật liệu ở đây khá giòn.
